# EKSPERTYZA TECHNICZNA

na okoliczność : Oceny stanu technicznego więźby dachowej.

***Stanu technicznego więźby dachowej budynku, zlokalizowanego w Nowej Soli przy ul. Piłsudskiego 38, 67-100 Nowa Sól . Ekspertyzę należało wykonać ze względu na stwierdzone w okresowej kontroli stanu technicznego obiektu nieprawidłowości konstrukcji więźby dachowej, spękania słupów , spękania płatwi oraz wysunięcie mieczy z mocowań słupów drewnianych.***

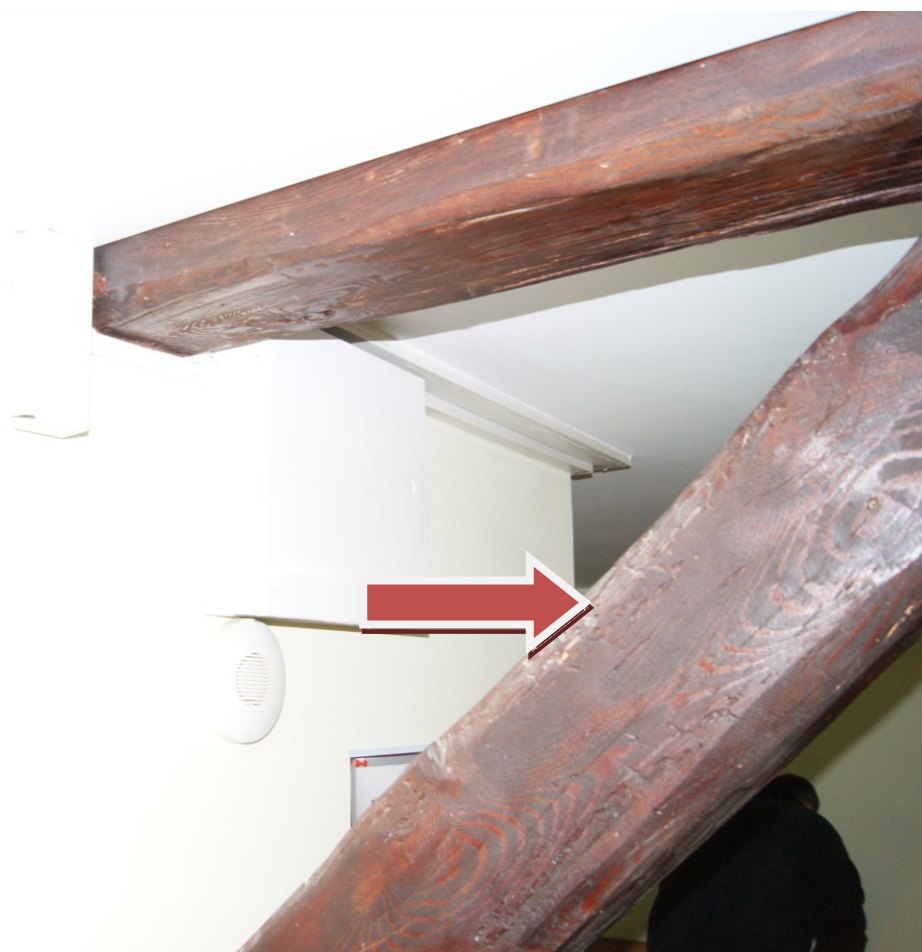
Zdjęcie Nr 1. Uszkodzenia belek wywołane infekcją owadami.

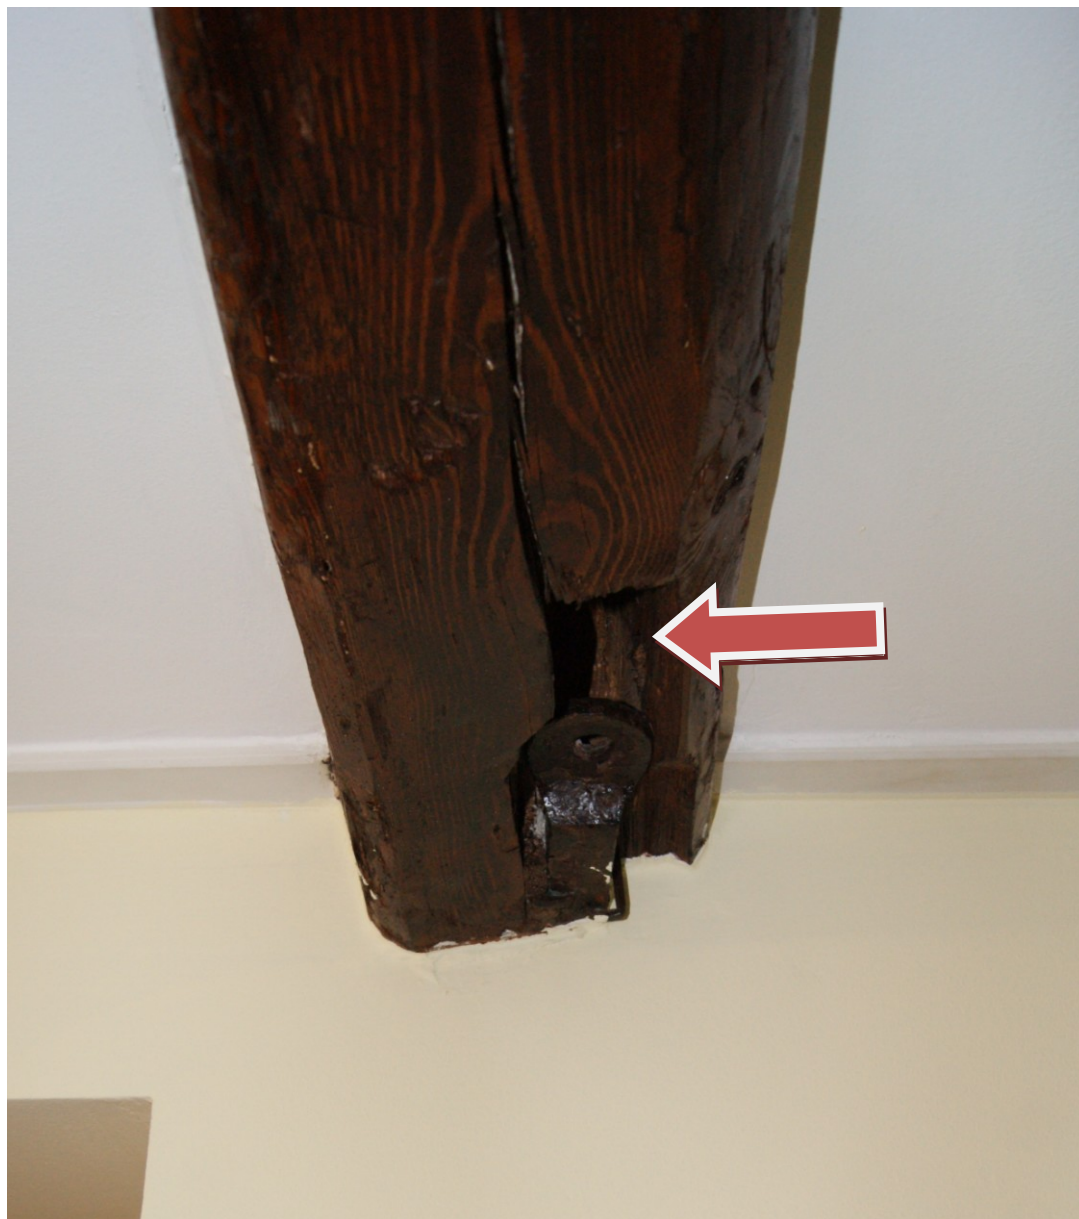
Zdjęcie Nr 2. Brakujące elementy więźby dachowej - prawdopodobnie miecze.

W ramach doraźnych prac remontowych zaleca się: uzupełnienie brakujących elementów (miecze i słupki skrajne) i wzmocnienie, poprzez zamocowanie ściągów salowych, zarówno na słupach, jak i na mieczach konstrukcji drewnianej, bądź wymianę uszkodzonych elementów konstrukcji .

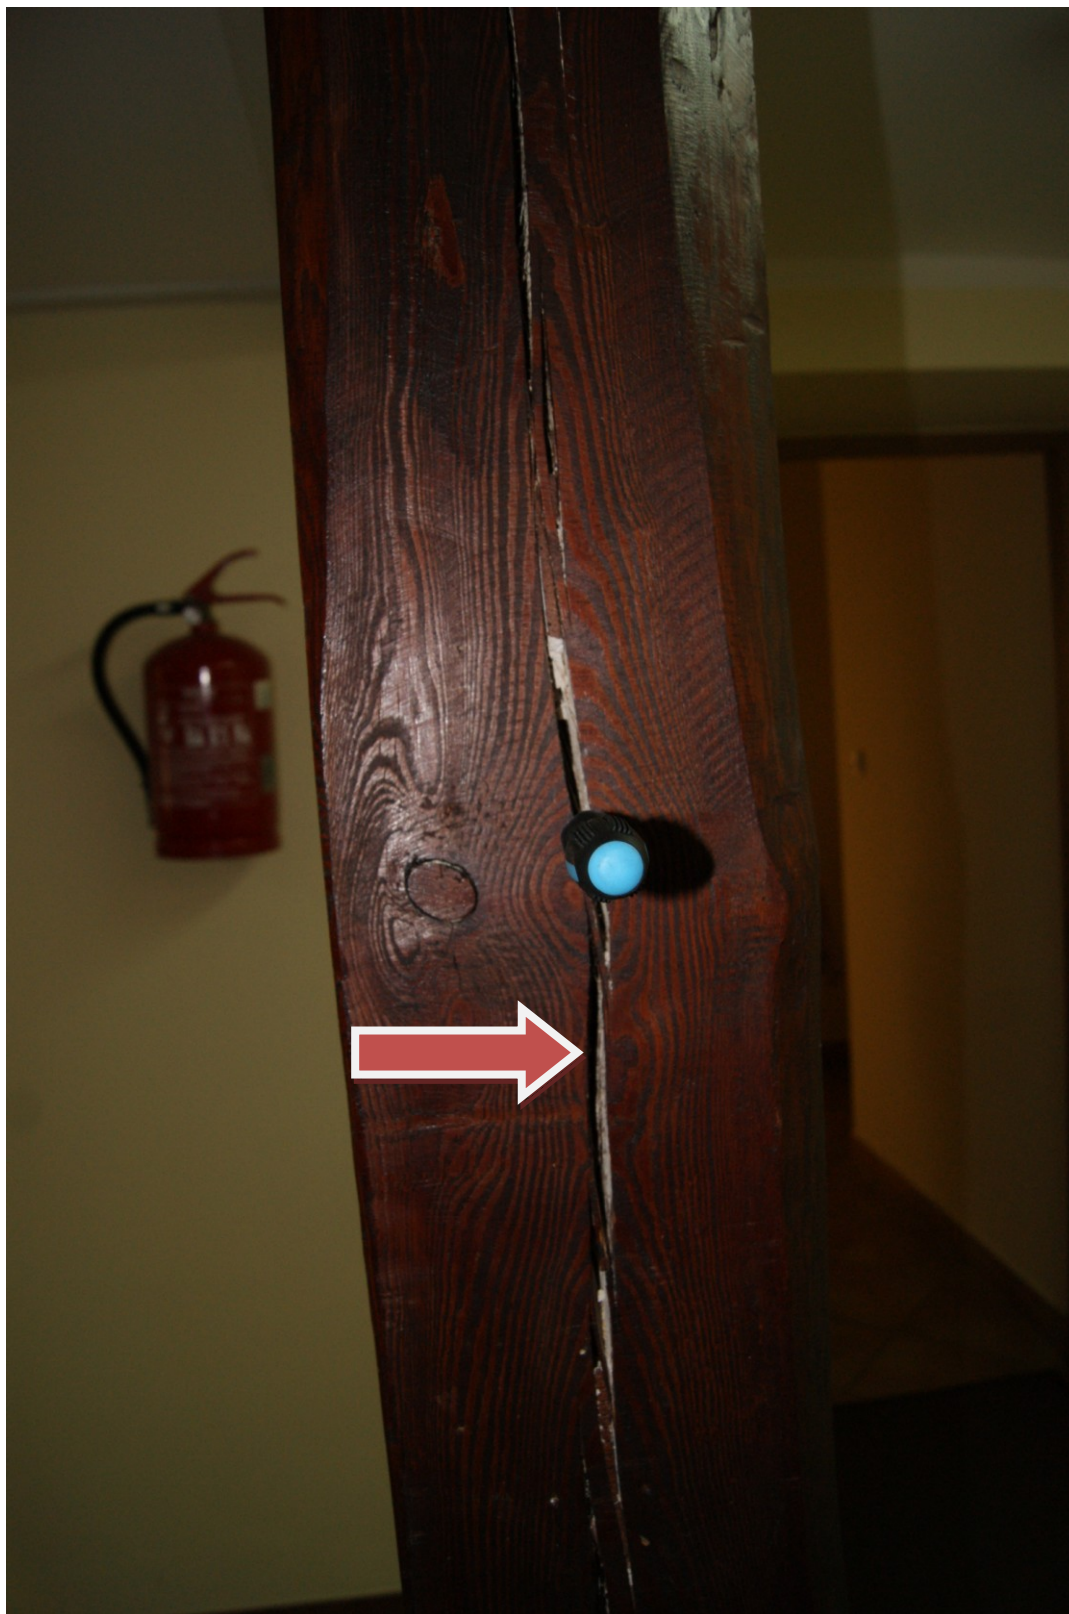
Zdjęcie Nr 3. Spękane elementy więźby dachowej - słupy.

Dostępne elementy są obecnie silnie przesuszone i silnie spękane podłużnie. Uszkodzenia te są niebezpieczne, zwłaszcza w ściskanych elementach.

W zapewnieniu poprawności konstrukcji należy uszkodzone elementy scalić stalowymi obejmami, jak na zdjęciu nr 10).

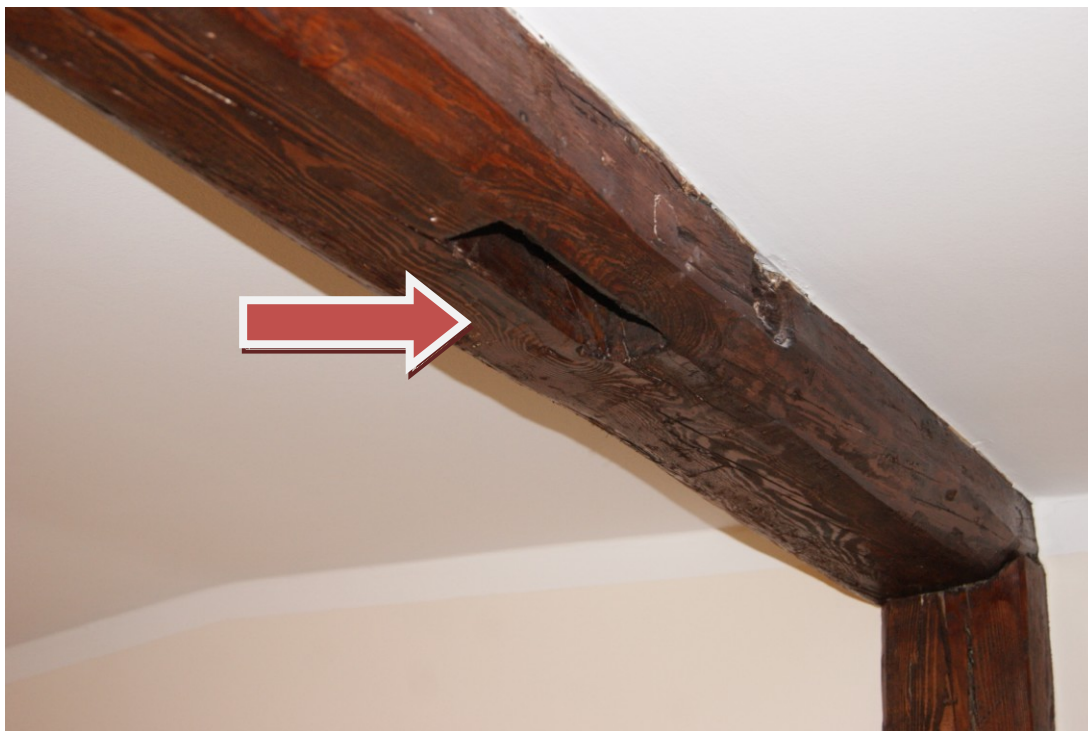
Zdjęcie Nr 4. Brak mieczy drewnianych.

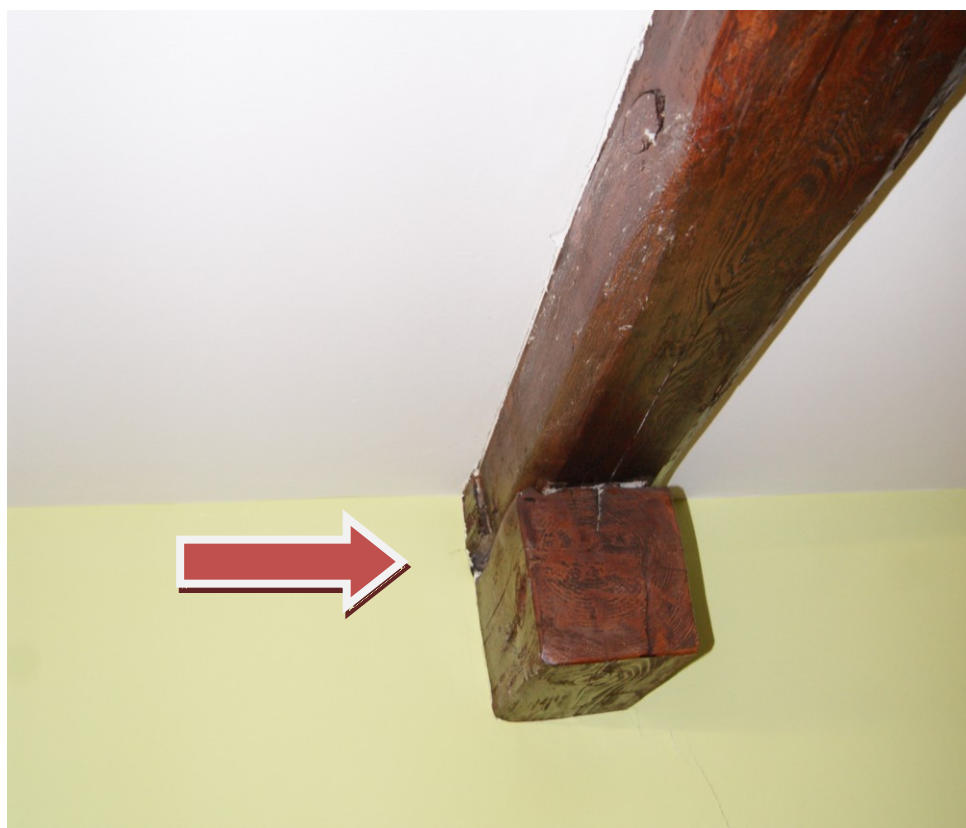
Zdjęcie Nr 5. Niewłaściwe połączenie płatwi pośrednich.

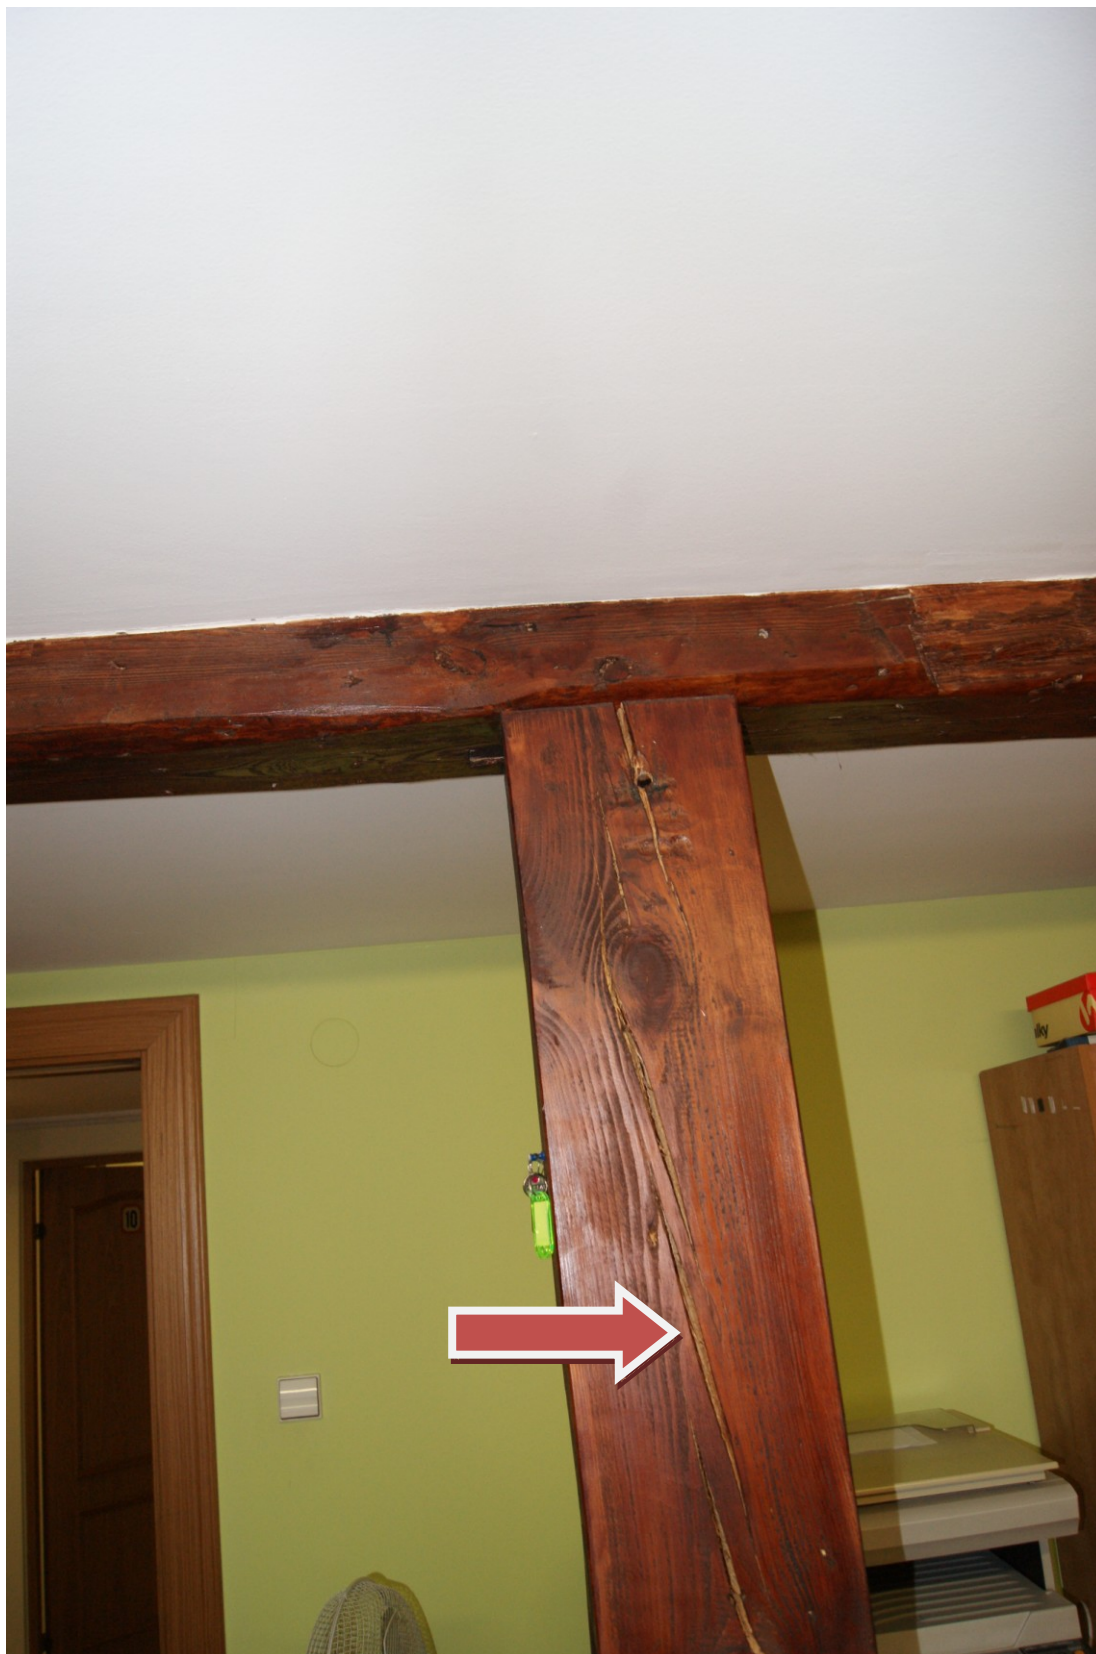
Zdjęcie Nr 6. Spękania - spowodowane skręceniem słupów.

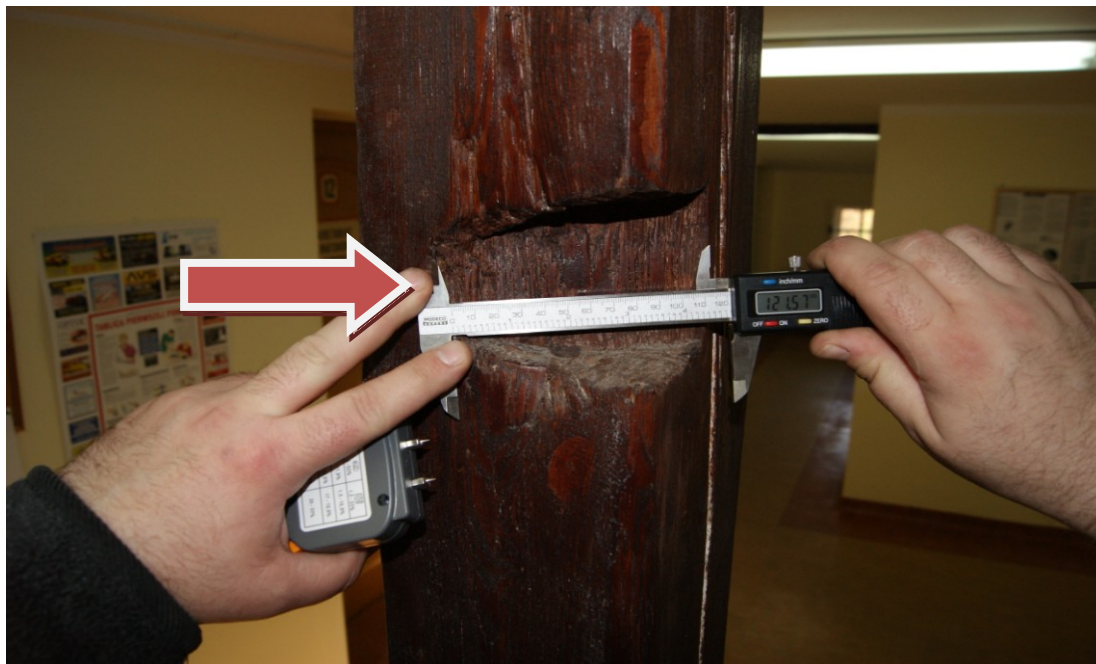
Zdjęcie Nr 7. Uszkodzenia mechaniczne słupów.

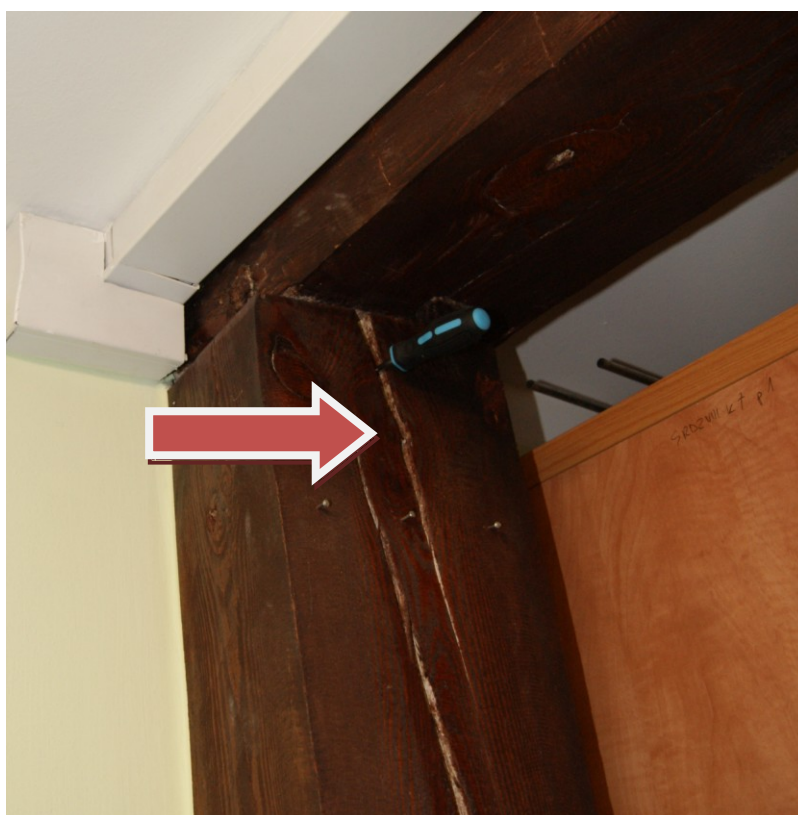
Zdjęcie Nr 8. Spękania słupa.

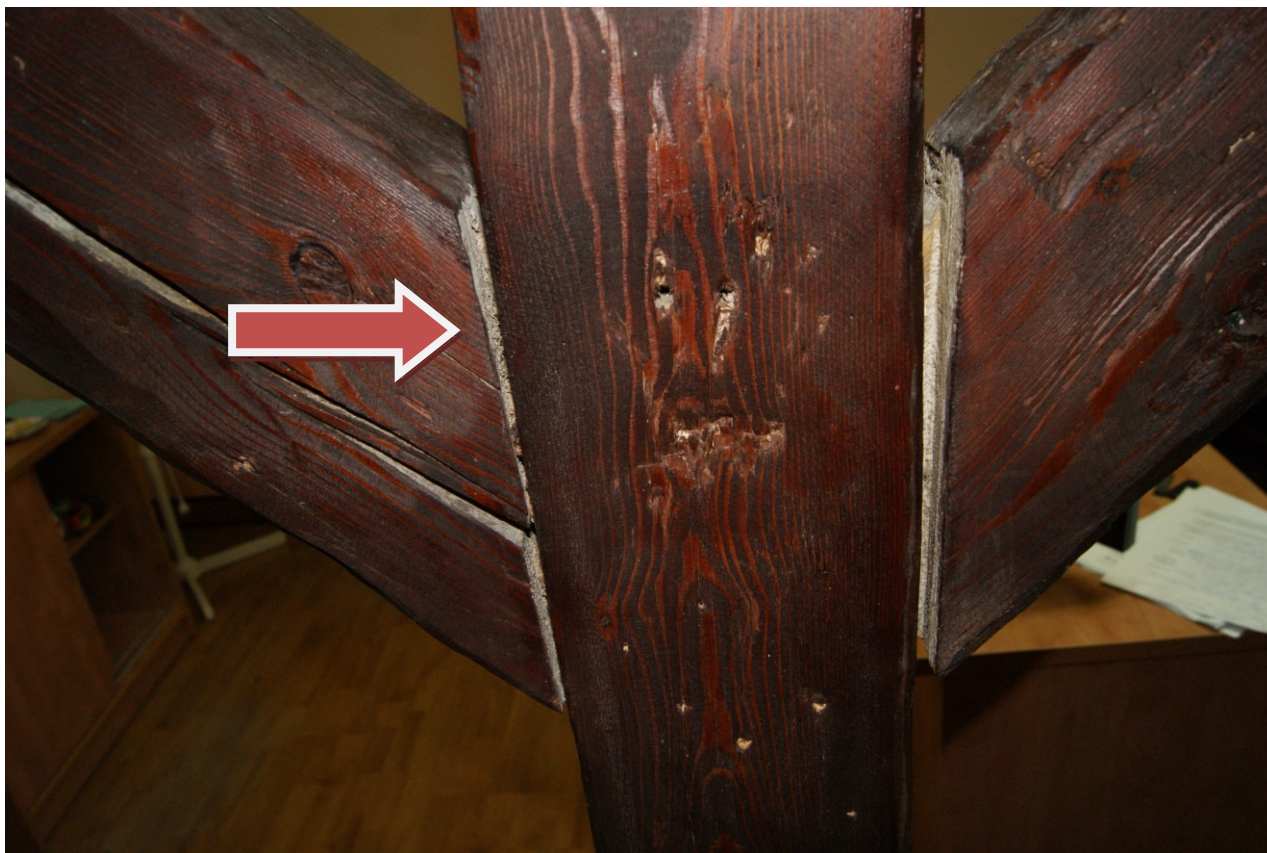
Zdjęcie Nr 9. Wysunięcie mieczy z gniazda słupa.
