EKSPERTYZA TECHNICZNA

na okoliczność : Oceny stanu technicznego więźby dachowej.

Stanu technicznego więźby dachowej budynku zlokalizowanego w Wschowie, ul. Garbarska 11, 67- 400 Wschowa. Ekspertyzę należało wykonać ze względu na stwierdzenie w okresowej kontroli stanu technicznego obiektu, zaatakowanie elementów konstrukcyjnych dachu (krokwie, podwaliny) przez owady oraz zbutwienie końcówek elementów konstrukcji. Wykonanie niniejszej ekspertyzy pozwoli określić rodzaj zniszczenia drewnianej konstrukcji więźby dachowej łącznie z wnioskami i zaleceniami dotyczącymi likwidacji korozji biologicznej oraz naprawy lub wymiany porażonych elementów.

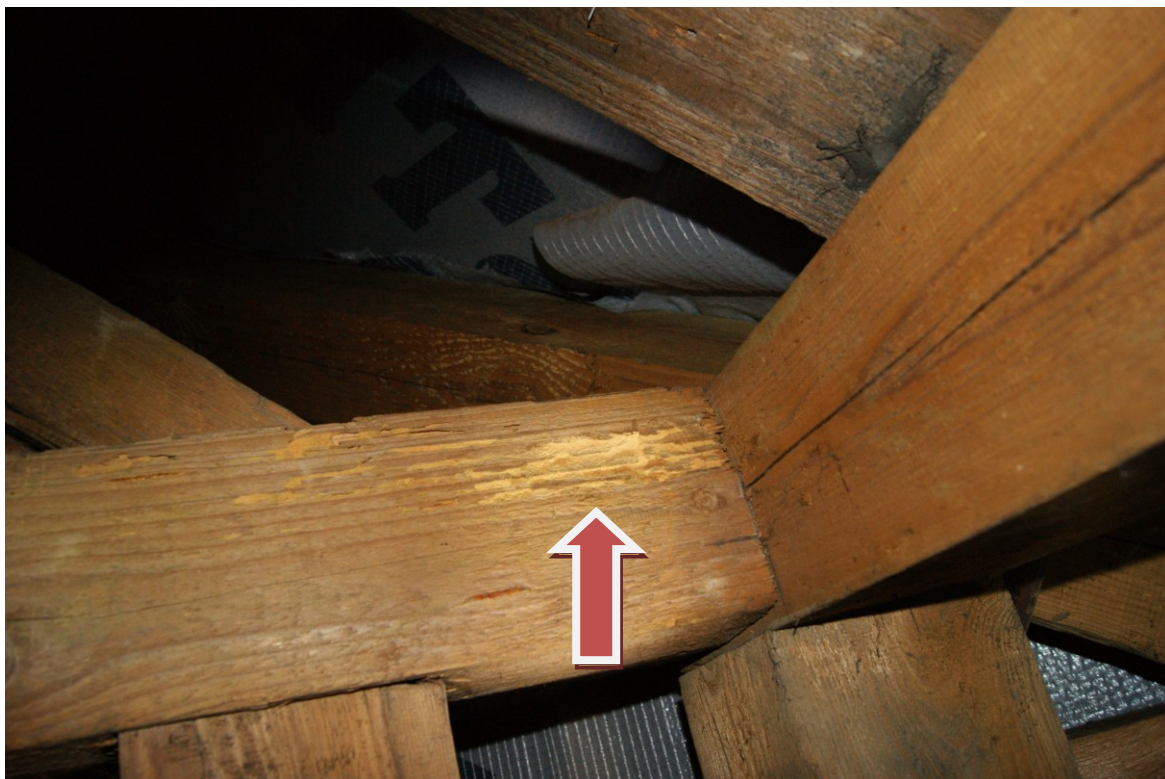
Zdjęcie Nr 1. Widoczne korytarze żerujących owadów.

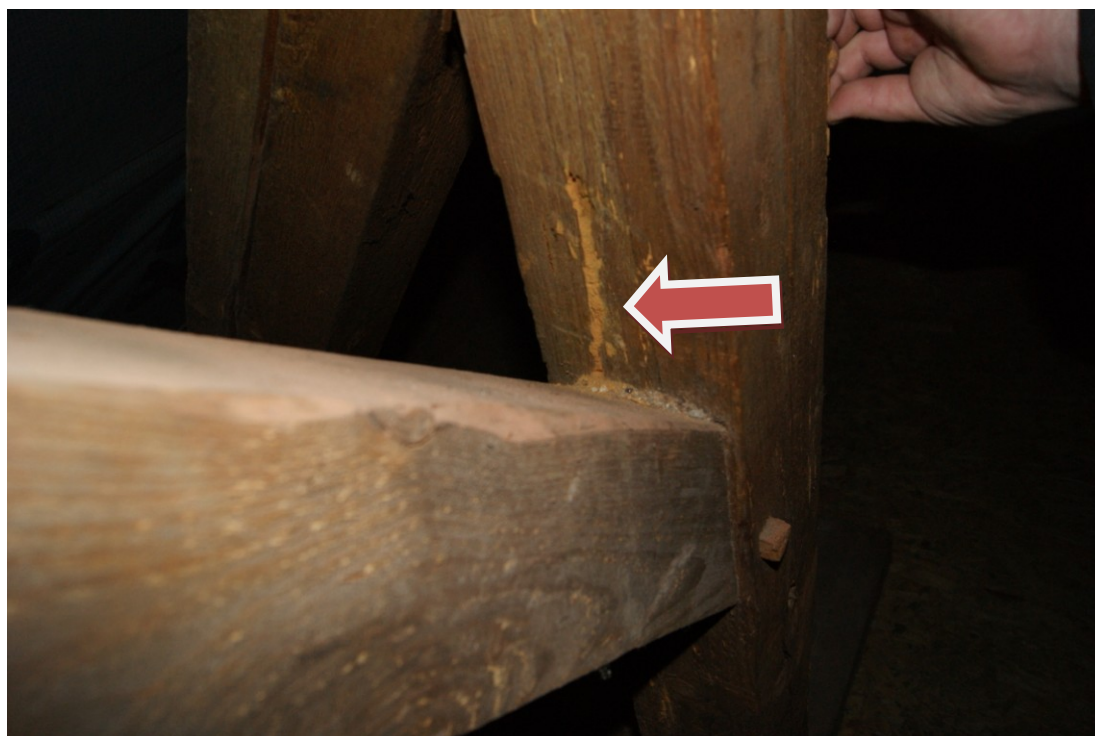
Zdjęcie Nr 2. Korozja wywołana żerowaniem owadów - słup oraz miecze konstrukcji dachu.

Uszkodzone elementy przez larwy, spowodowały znaczny ubytek masy drewnianej belek, która została przerobiona na mączkę. W chwili obecnej należy wyciosać do twardości drewniane uszkodzone ustroje więźby dachowej i poddać istniejące drewno zabiegom impregnującym, grzybobójczym, owadobójczym, ognioodpornym.

Po wyciosaniu należy wstawić nowe odcinki drewna, skręcając oba śrubami z podkładkami stalowymi lub w zależności od przekroju elementów więźby dachowej - płaskownikami stężającymi. W tym celu należy opracować oddzielne opracowanie - projekt konstrukcyjny (aktywny), a roboty prowadzić pod nadzorem osób posiadających odpowiednie uprawnienia budowlane.

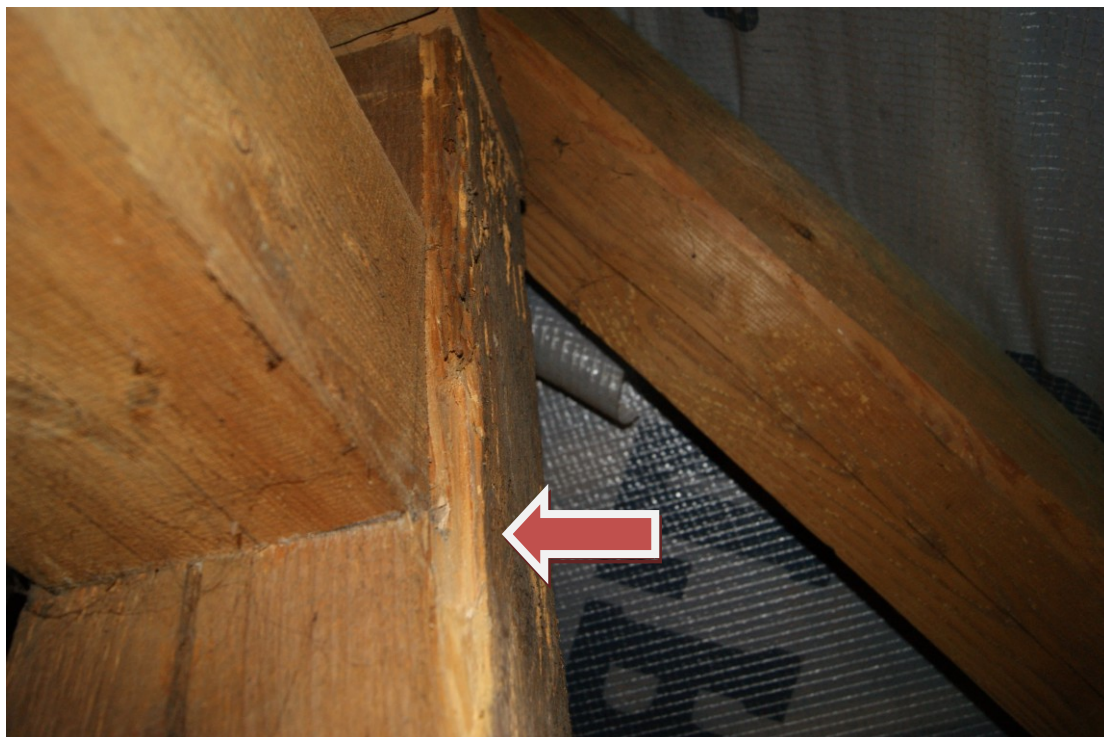
Zdjęcie Nr 3. Korozja wywołana żerowaniem owadów - słup wraz z krokwią.

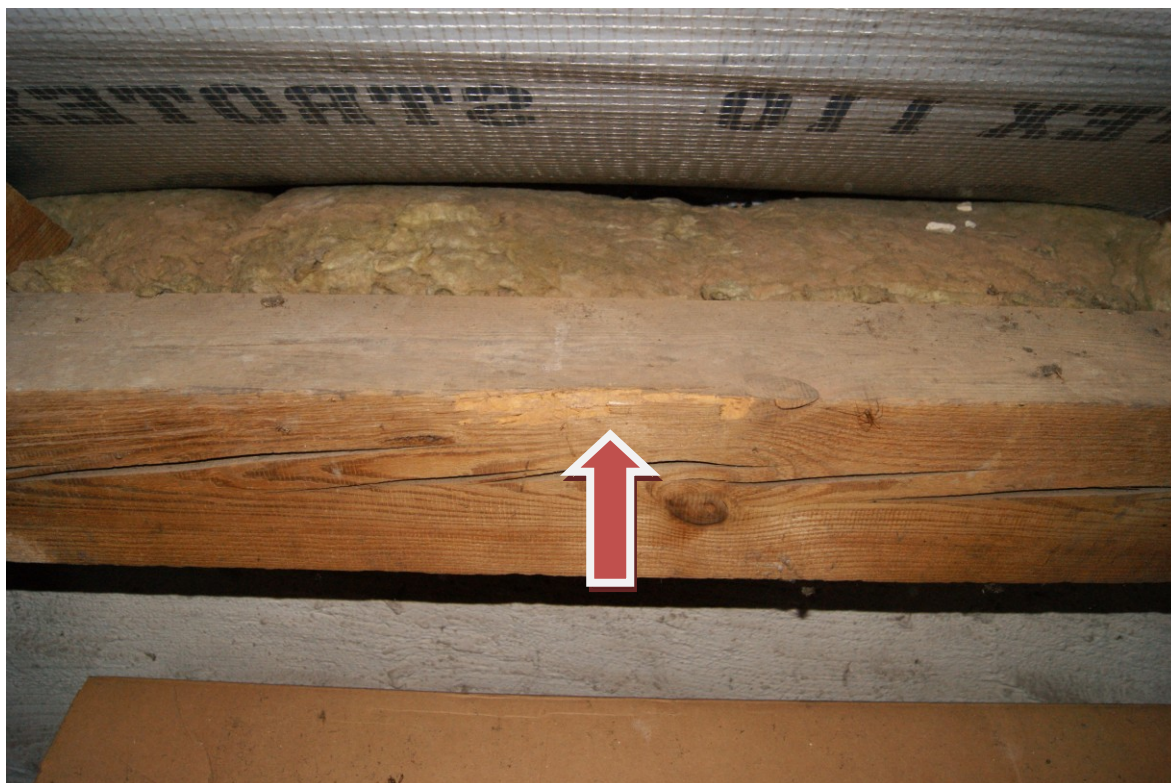
Zdjęcie Nr 4. Korozja - ściana kolankowa.

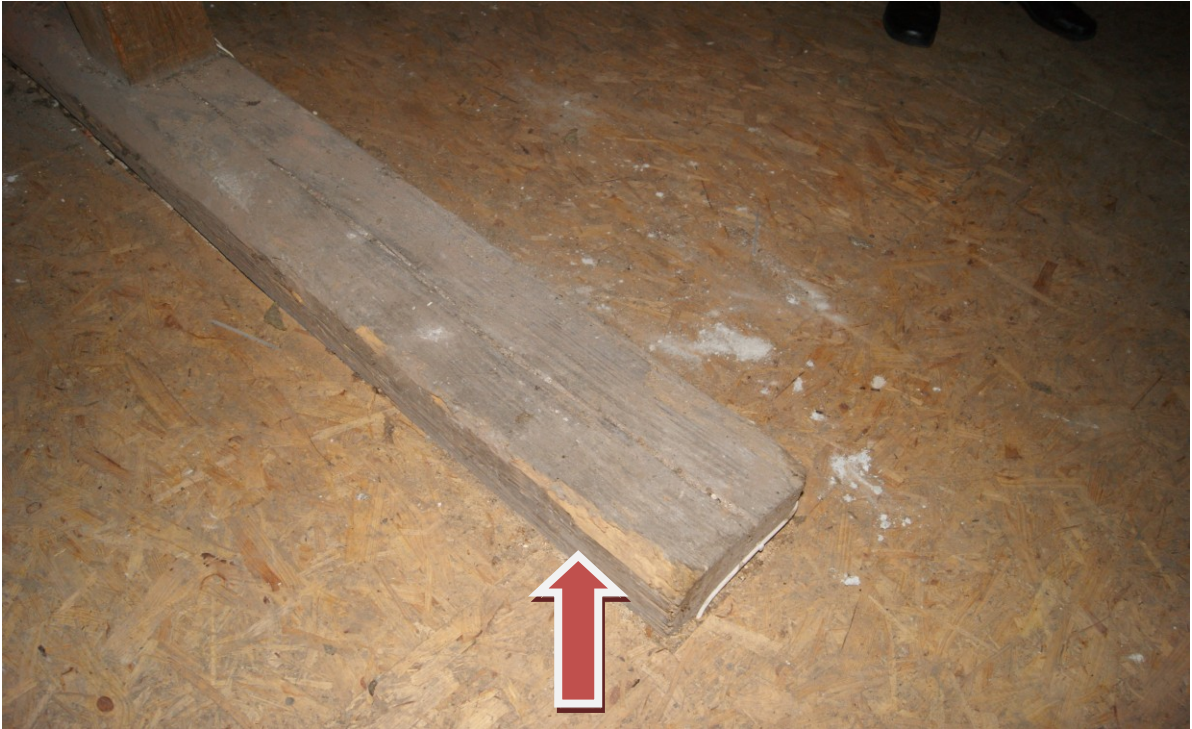
Zdjęcie Nr 5. Uszkodzona podwalina - przez żerujące owady.

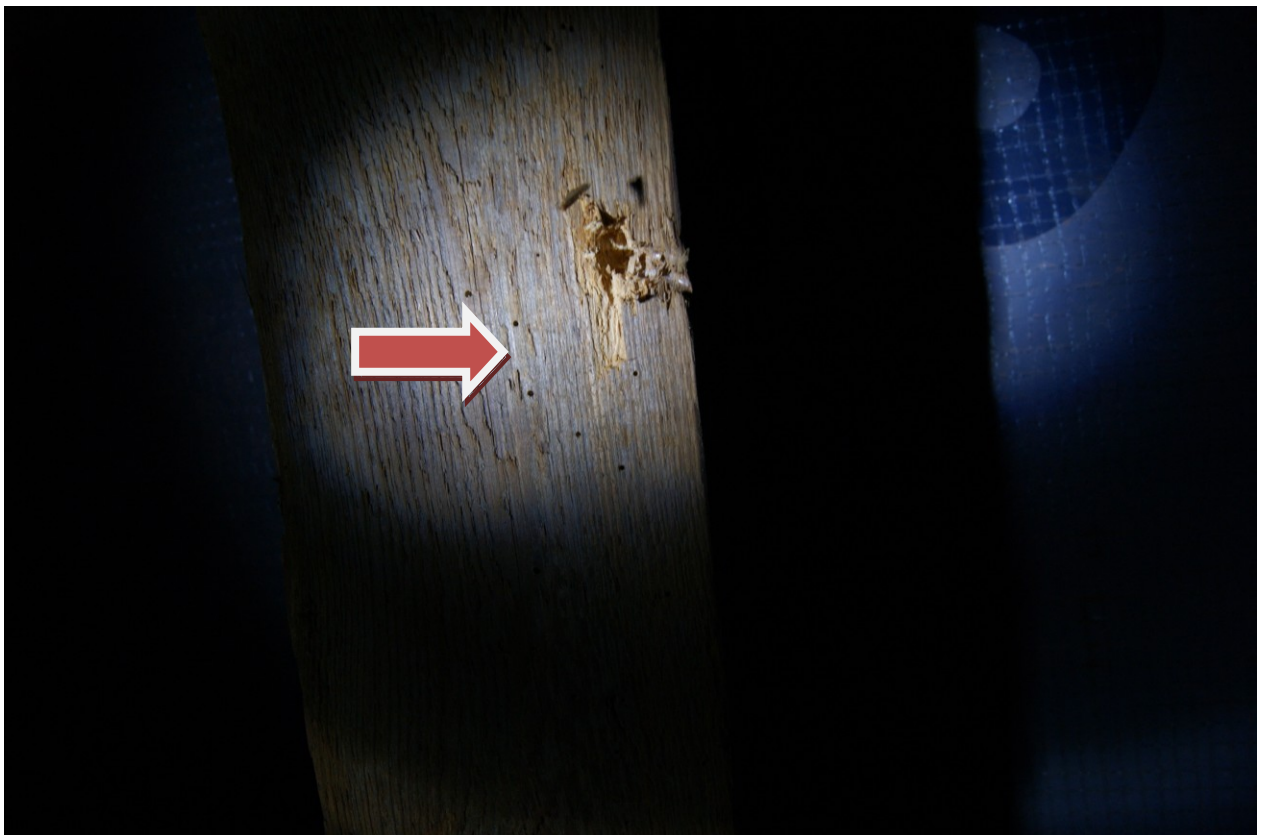
Zdjęcie Nr 6. Kilkumilimetrowe otwory wylotowe owadów.

Biorąc pod uwagę stopień zniszczenia elementów drewnianych przez owady, zaleca się zastosowanie metody chemicznej dezynsekcji przy użyciu insektycydu zawierającego syntetyczne pyretroidy np. XYLOTOX Q - producent ALTX Polska lub MULTI GS producent Remmers Polska.

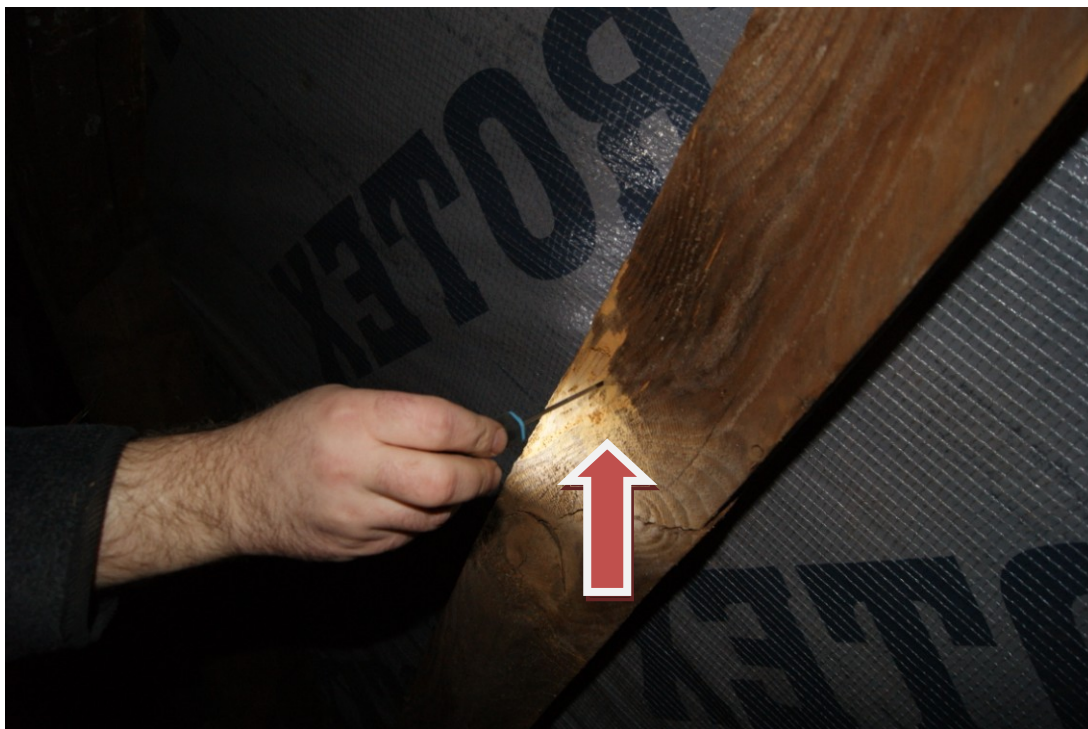
Zdjęcie Nr 7. Uszkodzenia krokwi wywołane występowaniem owadów.

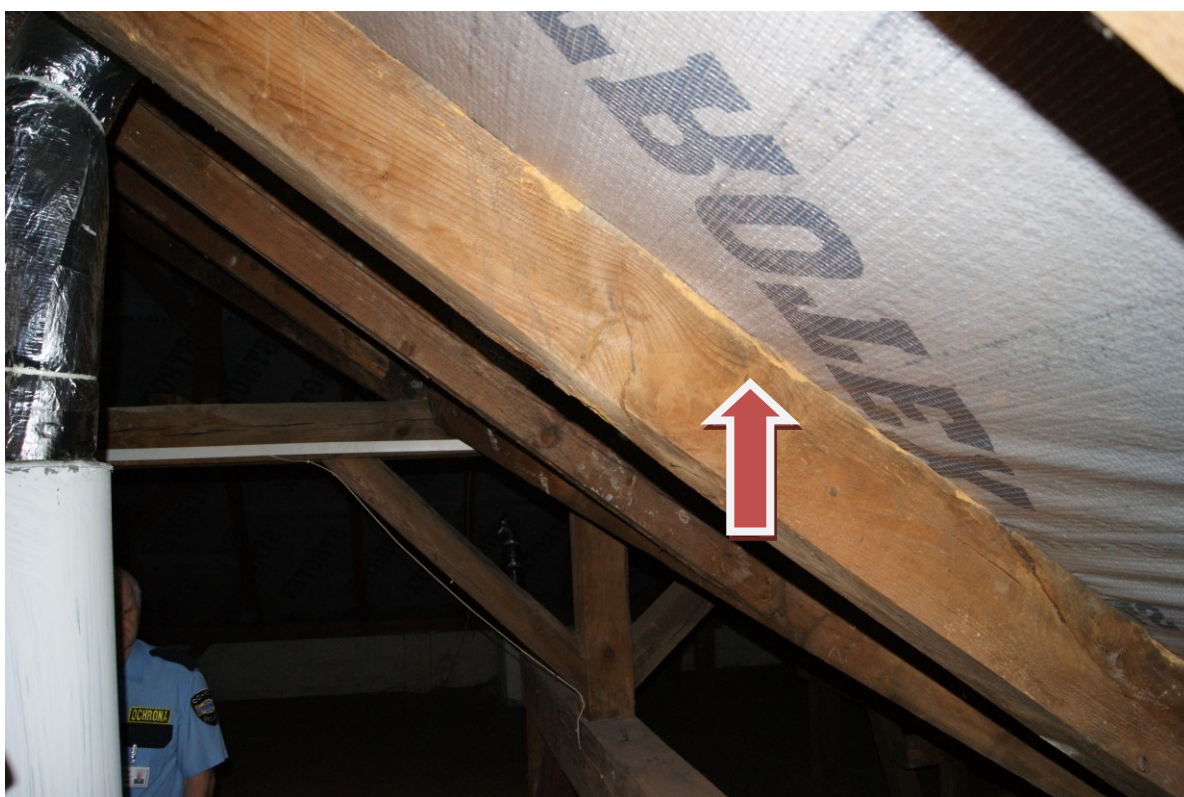
Zdjęcie Nr 8. Uszkodzenia krokwi wywołane występowaniem owadów.

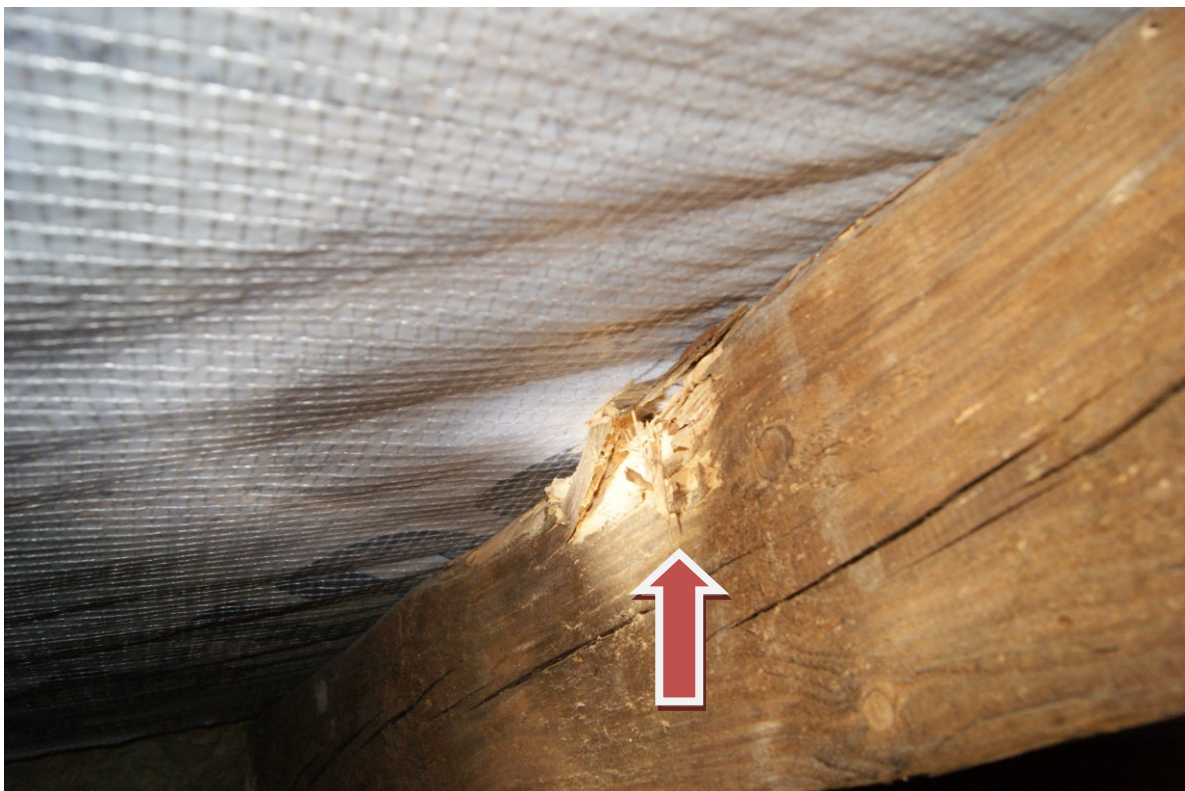
Zdjęcie Nr 9. Widoczne uszkodzenia krokwi.

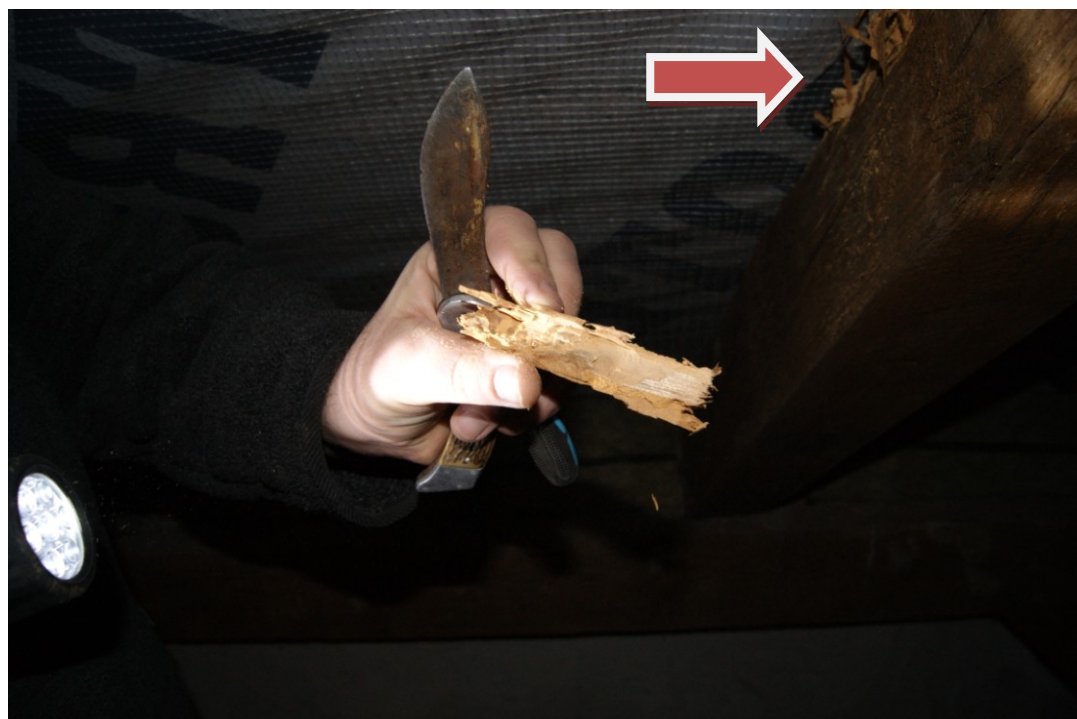
Zdjęcie Nr 10. Pobrany materiał do analizy - przerobiony na mączkę przez owady.

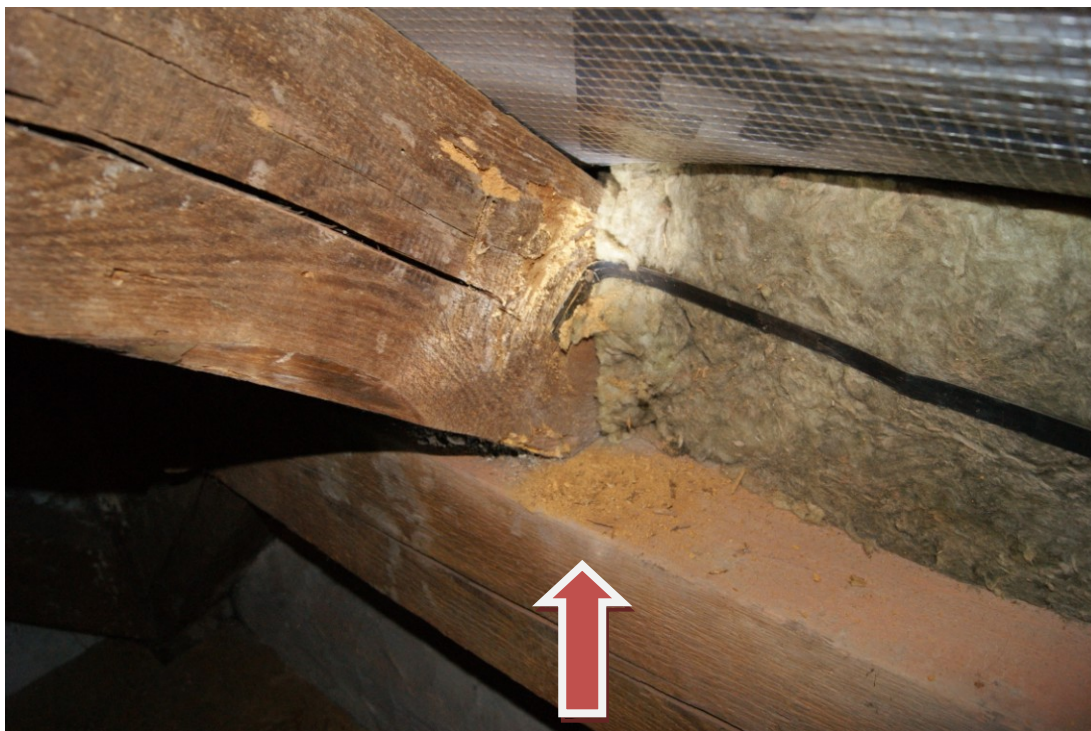
Zdjęcie Nr 11. Widok uszkodzonej krokwi i murłaty - mączka korozyjna.

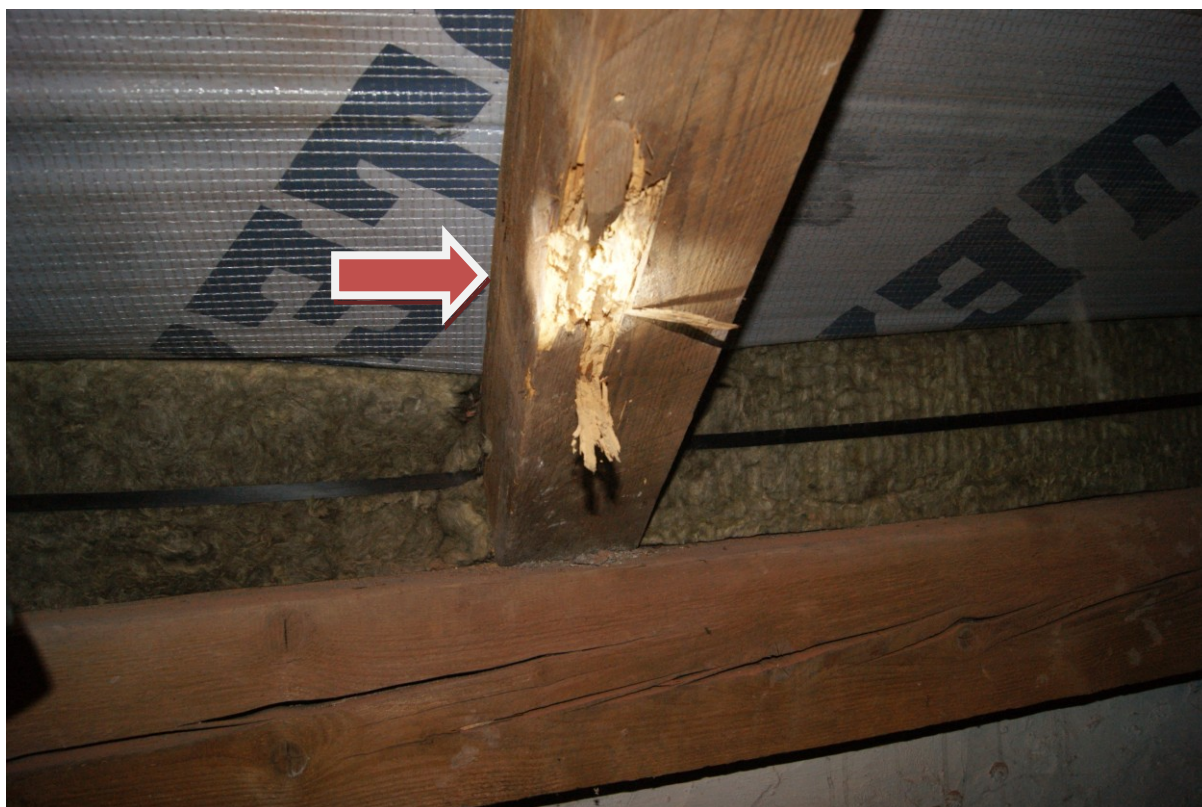
Zdjęcie Nr 12. Korozja ustroju nośnego więźby dachowej.

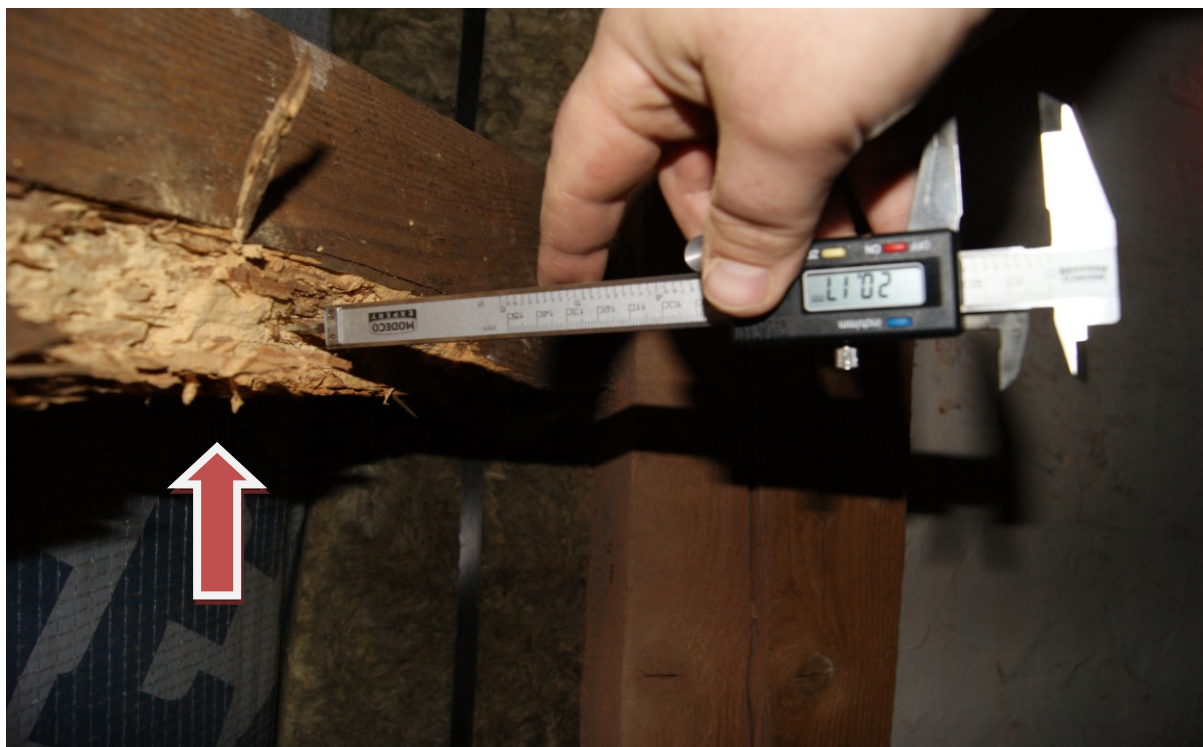
Zdjęcie Nr 13. Pomiar głębokości korozji ustroju - ścianka kolankowa.

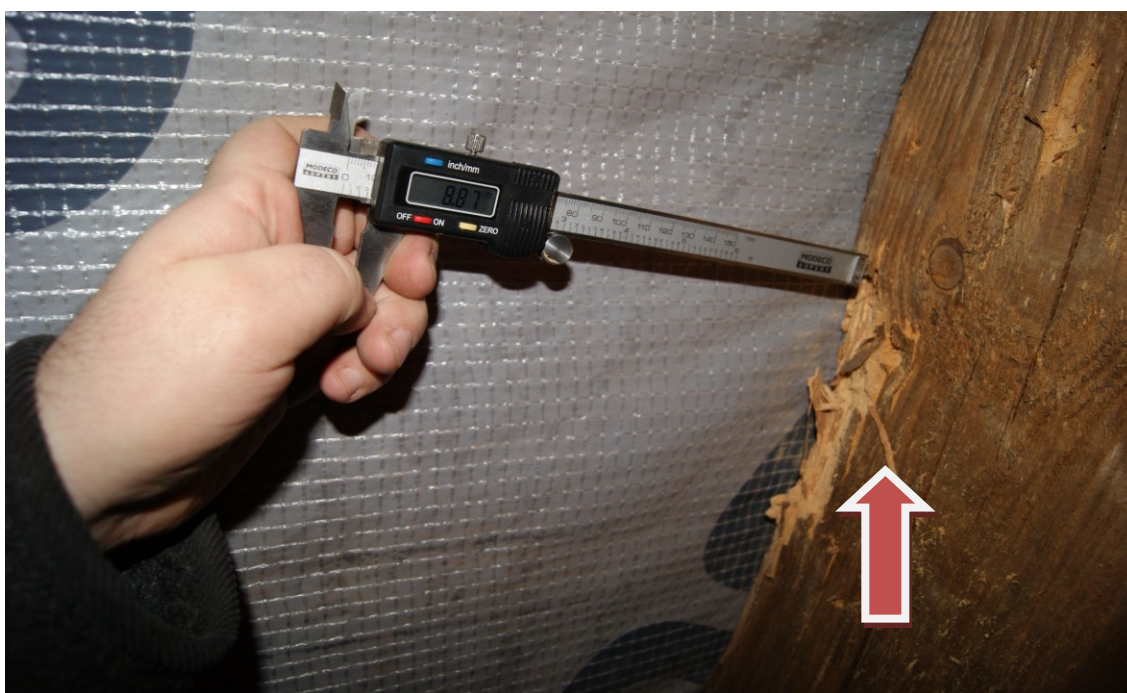
Zdjęcie Nr 13. Pomiar głębokości korozji ustroju - krokiew.

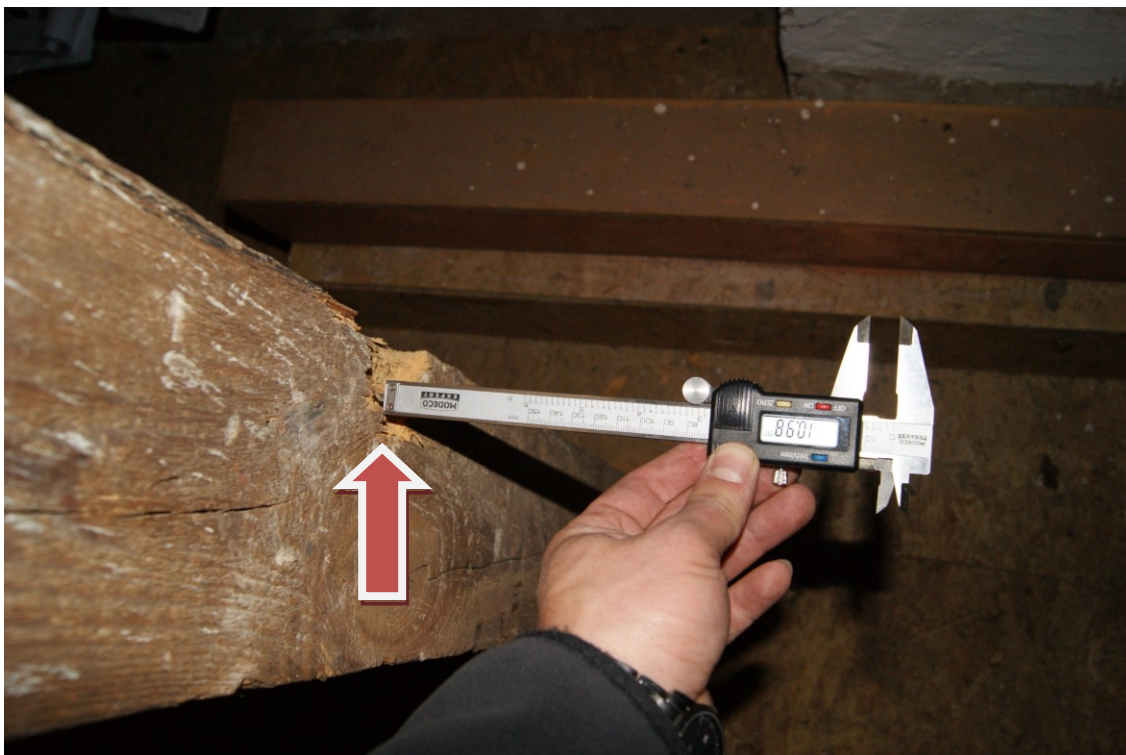
Zdjęcie Nr 14. Pomiar głębokości korozji ustroju - słup.

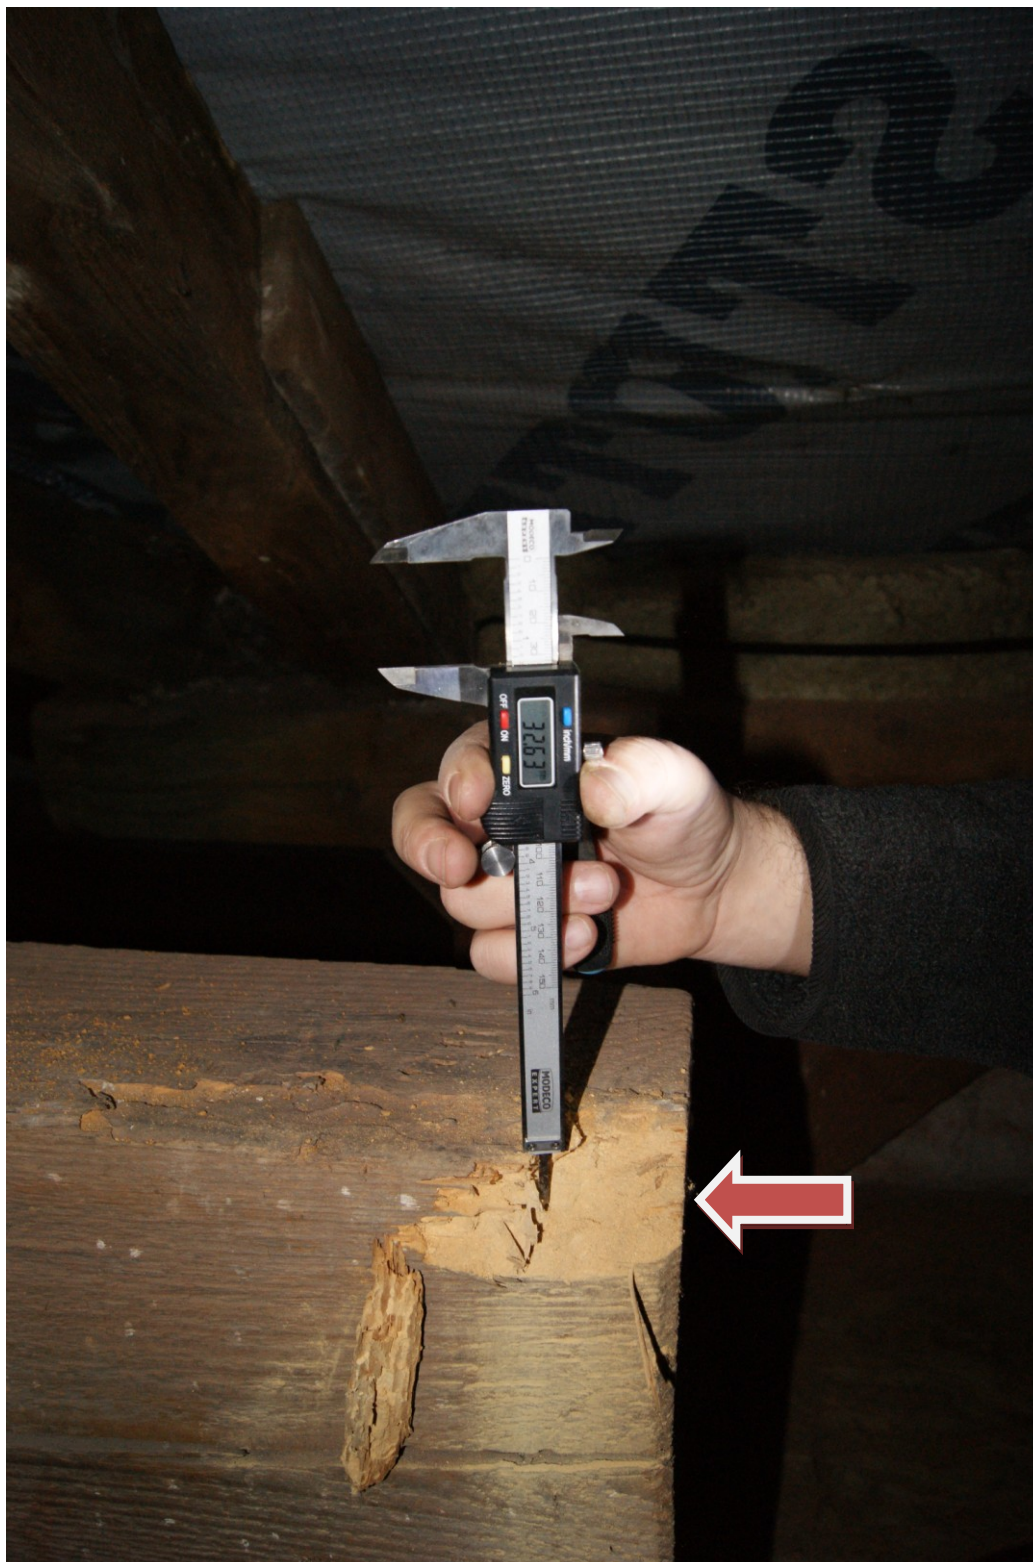
Zdjęcie Nr 15. Pomiar głębokości korozji ustroju - belka wsporcza.

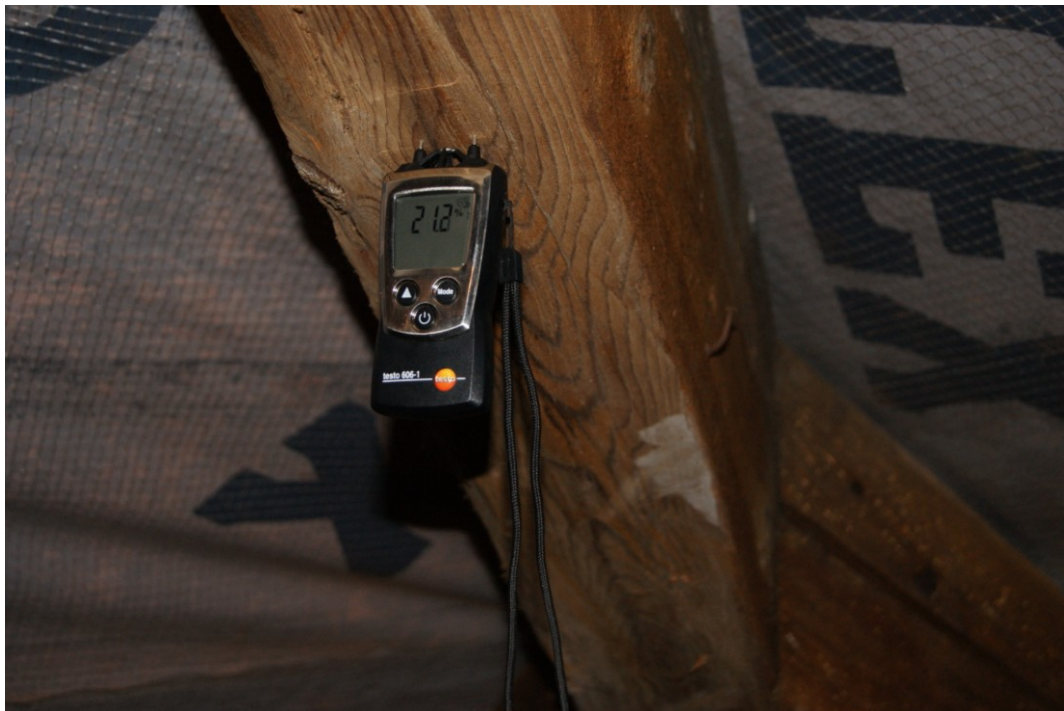
Zdjęcie Nr 16. Pomiar wilgotności konstrukcji dachu - 21,2 %.

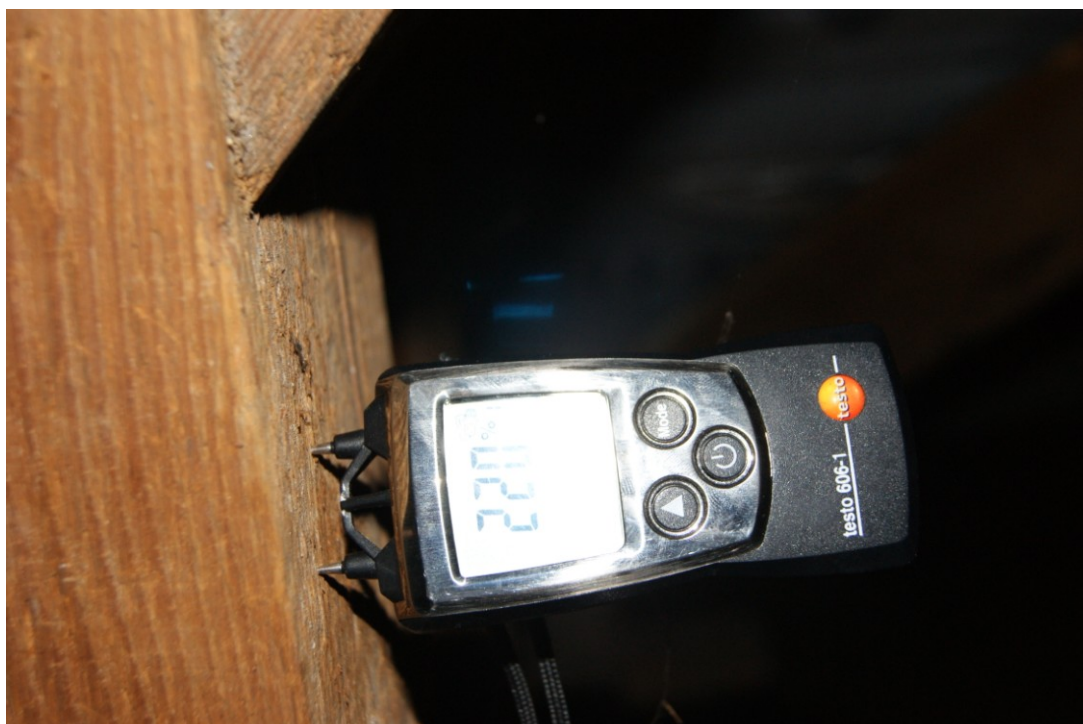
Zdjęcie Nr 17. Pomiar wilgotności konstrukcji dachu - 22,0 %.

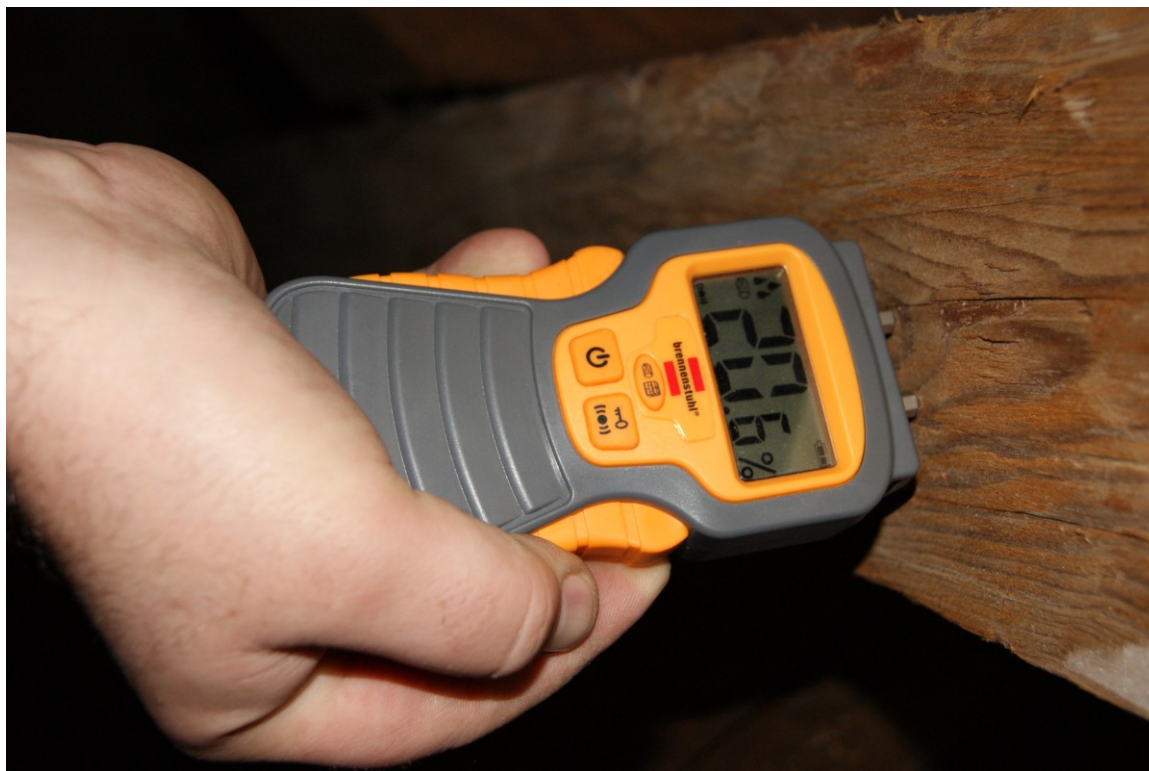
Zdjęcie Nr 18. Pomiar wilgotności konstrukcji dachu - 20,6 %.

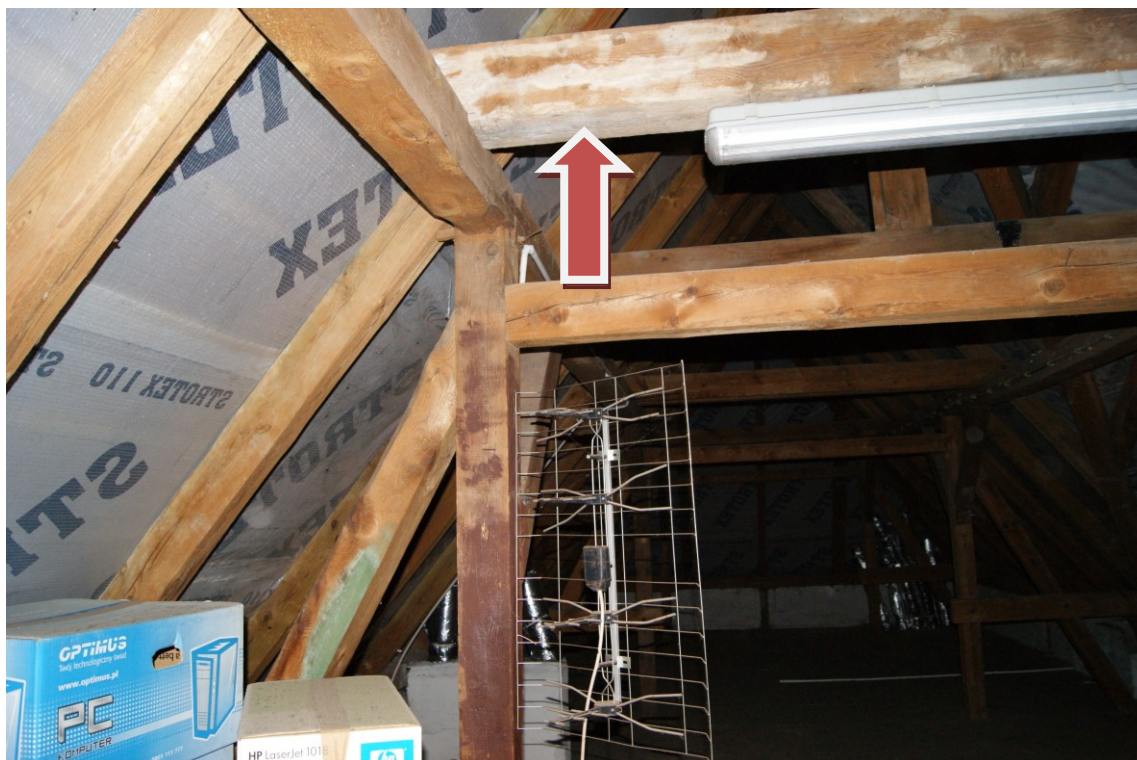
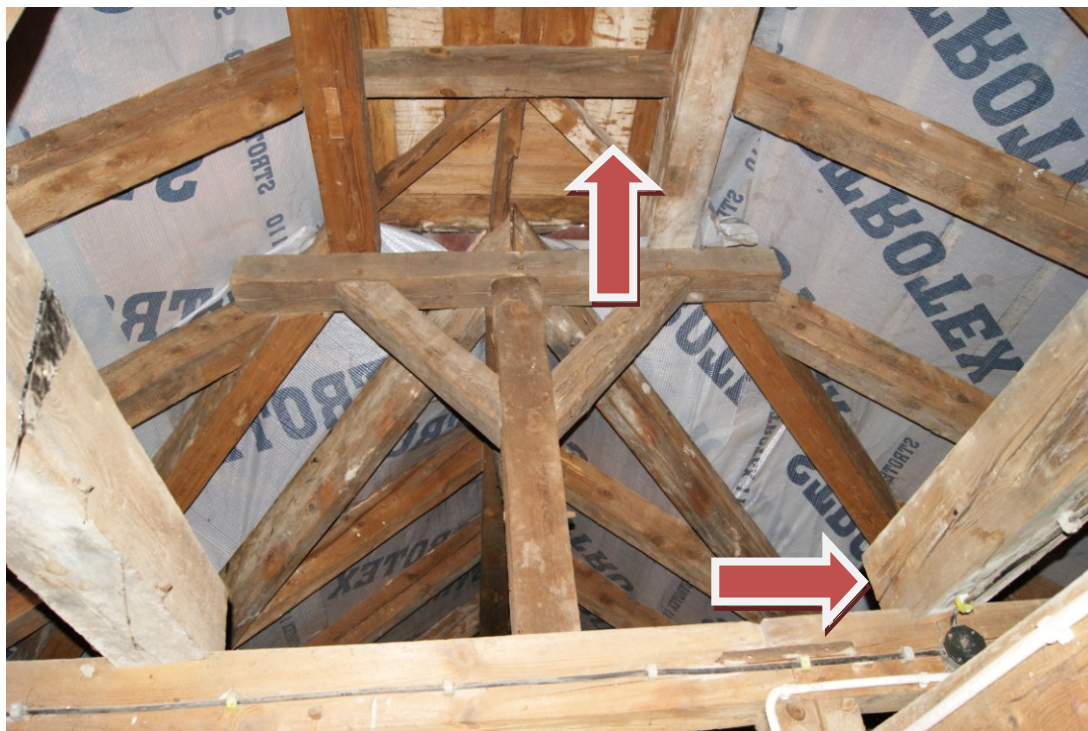
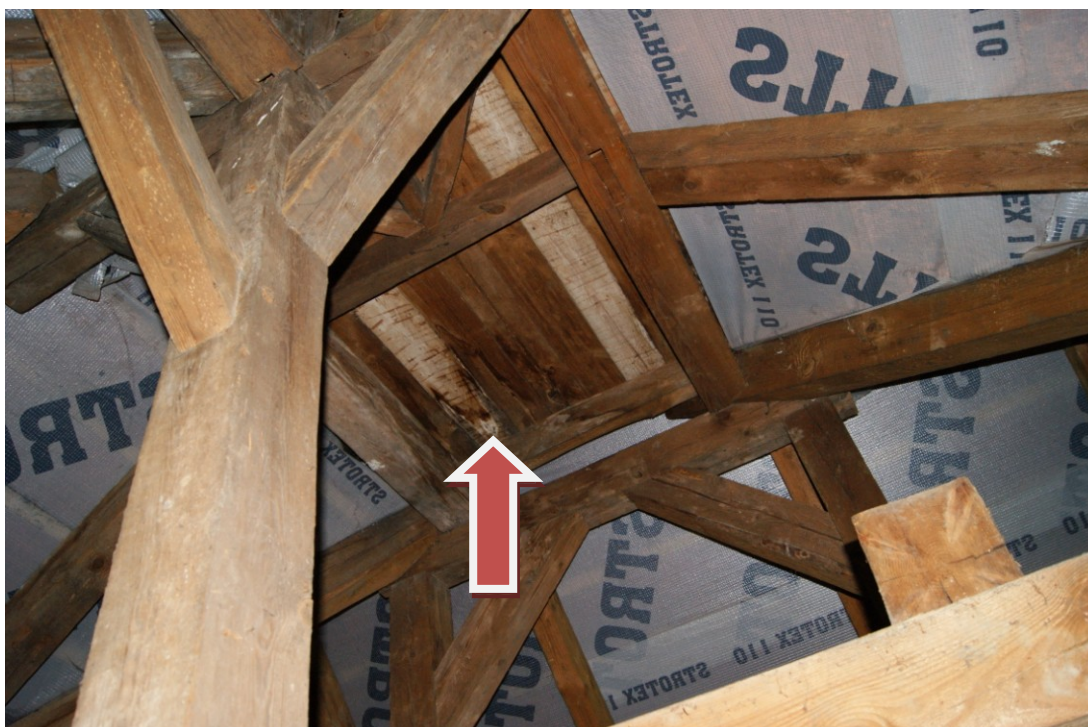
Zdjęcie Nr 19. Występowanie grzybów - zgnilizna szara.

Zdjęcie Nr 20. Występowanie grzybów - zgnilizna szara.

Zdjęcie Nr 21. Występowanie grzybów - zgnilizna szara.

Podczas wizji lokalnej na konstrukcji więźby dachowej stwierdzono występowanie przebarwień, świadczących o występowaniu grzybów mikroskopowych typu zgnilizna szara. Ze względu na powyższe zaleca się zastosowanie preparatu grzybobójczego w miejscach widocznych przebarwień lub wykwitów, za pomocą środka o nazwie BORAMONN. W/w prace należy wykonać zgodnie z załączonymi do ekspertyzy aprobatami i kartami charakterystyki produktu .

W celu zwiększenia skuteczności działania preparatów elementy można szczelnie owinąć folią na okres ok 2-3 tygodni.
